**La Maison  
André B. Papineau  
Ville de Laval**

# **La Maison André B. Papineau Ville de Laval**

Québec  
Janvier 1978

## Avant-propos

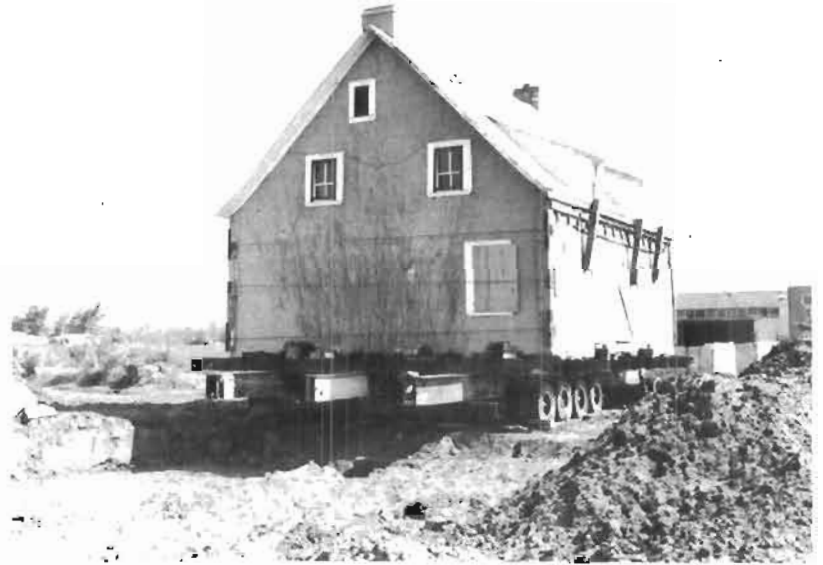
*La maison sur son nouvel emplacement. Le poids de la maison était environ de 350 tonnes*

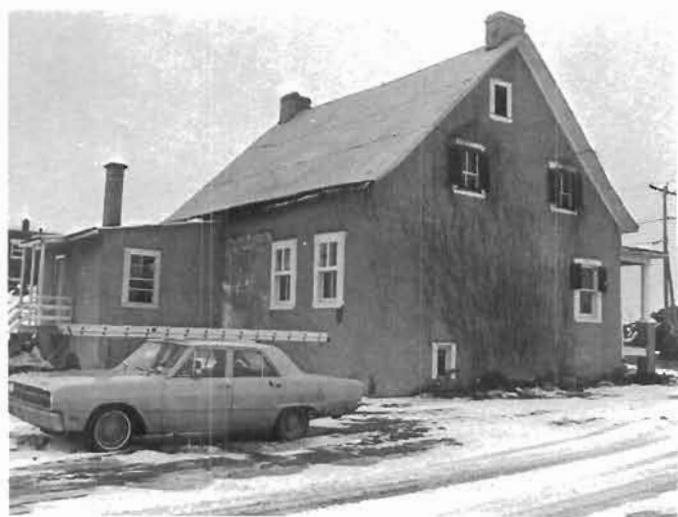
*Le côté nord-est de la maison*

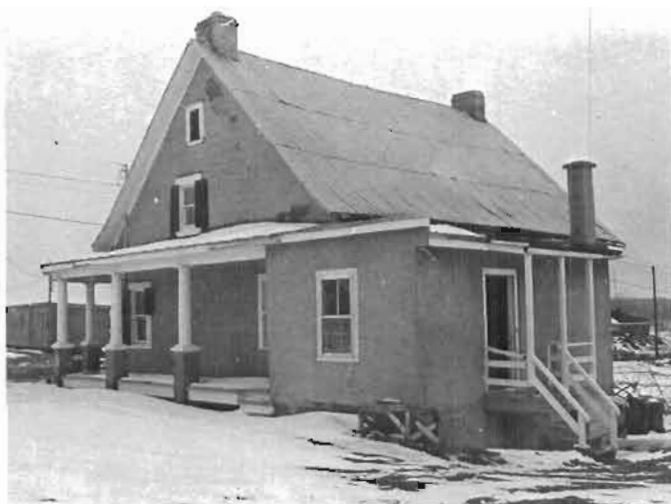
*Le côté sud-ouest de la maison recouverte de crépi de ciment*

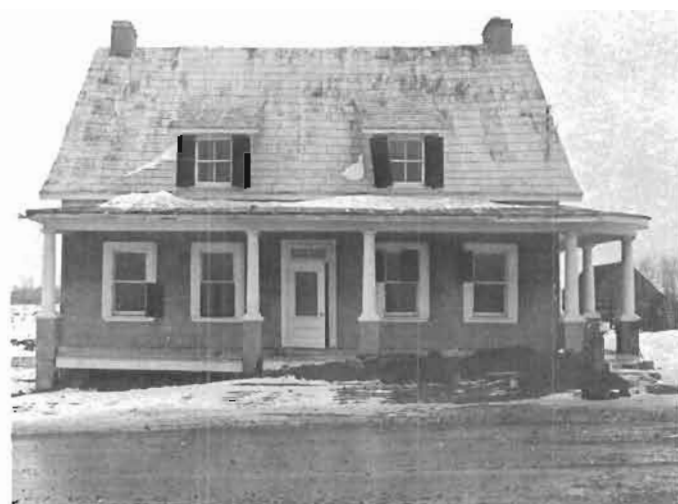
*L'apparence première de la maison avant le curetage et sur son site d'origine.*

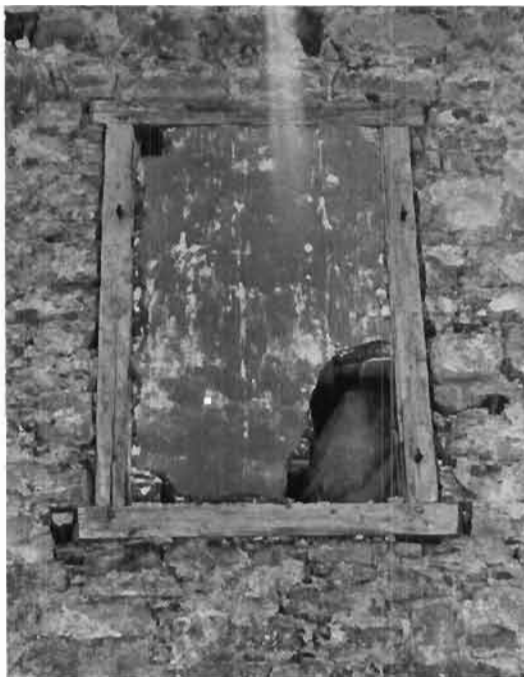
*Fenêtre condamnée découverte dans le mur arrière  
Cadre fait en cèdre avec joints à tenon et mortaise reliés par une cheville.  
Le prolongement des deux pièces horizontales au-delà des jambages servait d'ancrage pour le cadre.*

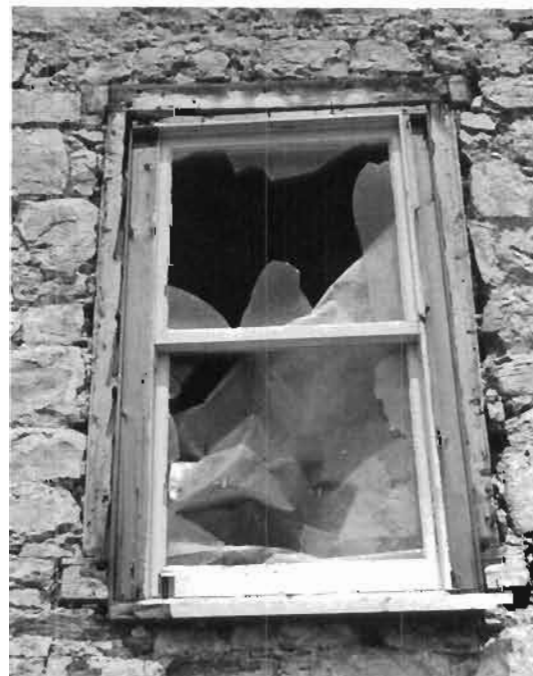
*Prototype d'un cadre de fenêtre.  
Le faux-cadre a été diminué à la hache et l'allège coupée pour faire place à la nouvelle fenêtre.*

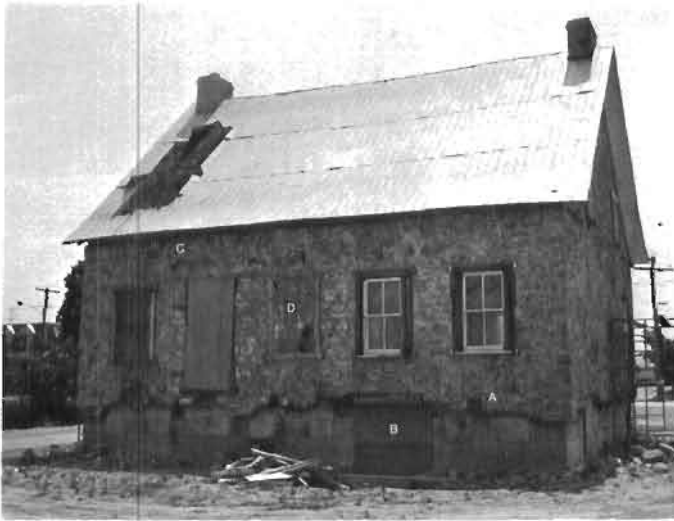
*Façade arrière de la maison lors du curetage. On peut apercevoir l'ancien bardeau sous la tôle de la couverture.*

- A) Solives de la galerie dans la maçonnerie
- B) Emplacement de la porte de cave
- C) Solives pour le toit de la galerie
- D) Fenêtre murée.

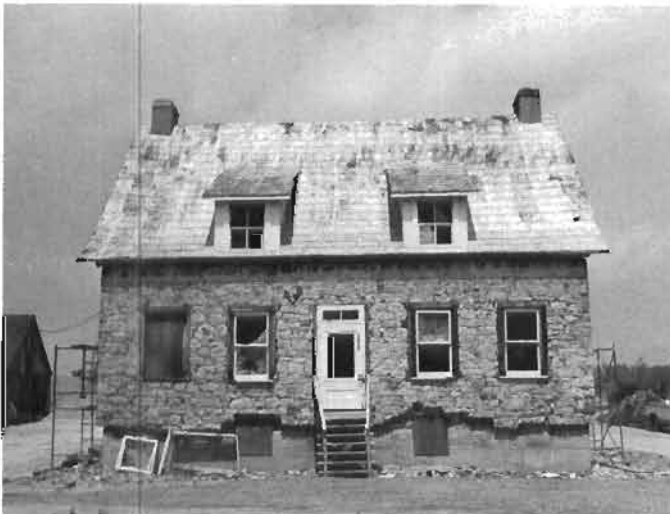
*Façade principale de la maison après le curetage. Sur la photo, le solage est fait de béton, et sera recouvert de pierre*

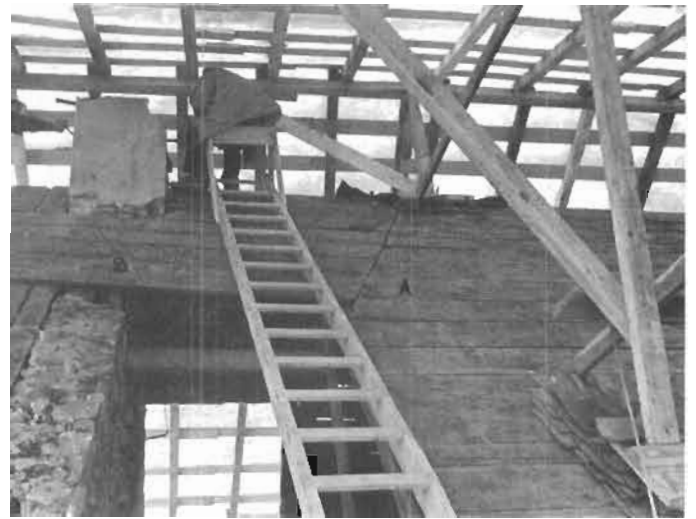
*Une étape du curetage du toit. Le pignon de pierre et une partie du toit sont encore en place. On distingue très nettement la séparation entre le toit ancien (A) et la réparation actuelle (B)*

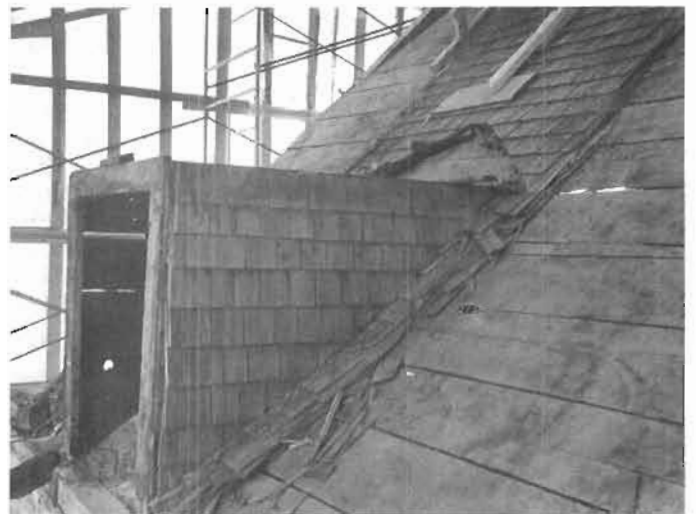
*Le curetage d'une lucarne. Remarquons la forme première du toit de la lucarne dans le bardeau de la toiture.*

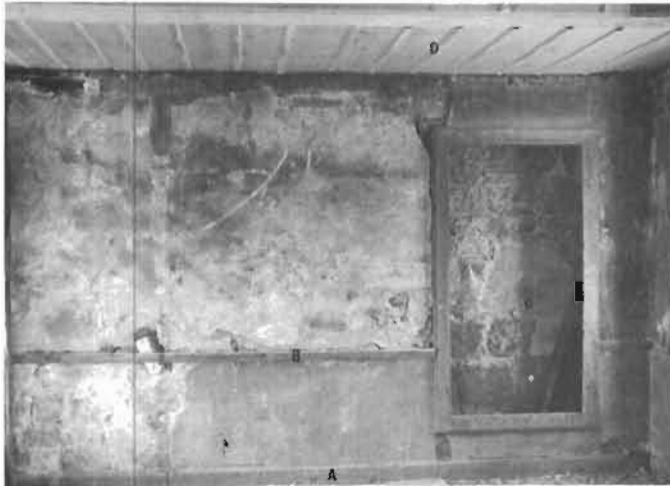
État du mur ouest après le curetage  
A) Plinthe  
B) Cymaise

C) Placard  
D) Plafond avec parclose.

À l'origine, cette pièce comprenait un cabinet logé dans le coin ouest et une chambre entre les cloisons A et B.

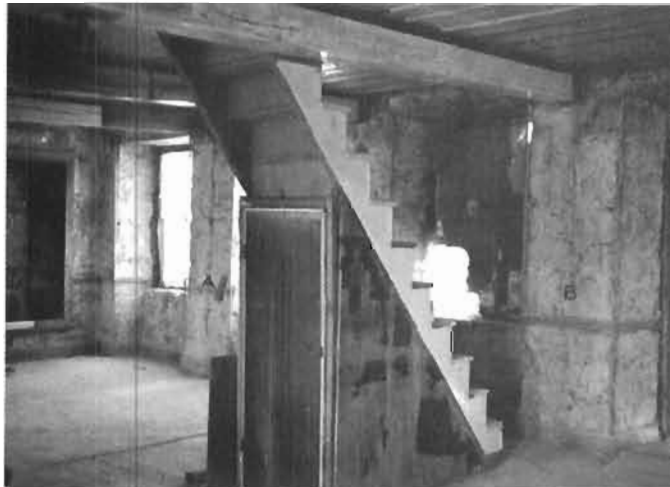
Les boiseries, le placard et le plancher à joint continu

ont conservé leur état ancien

L'escalier devra être relocalisé  
Les poutres ont été avariées lors des réparations antérieures

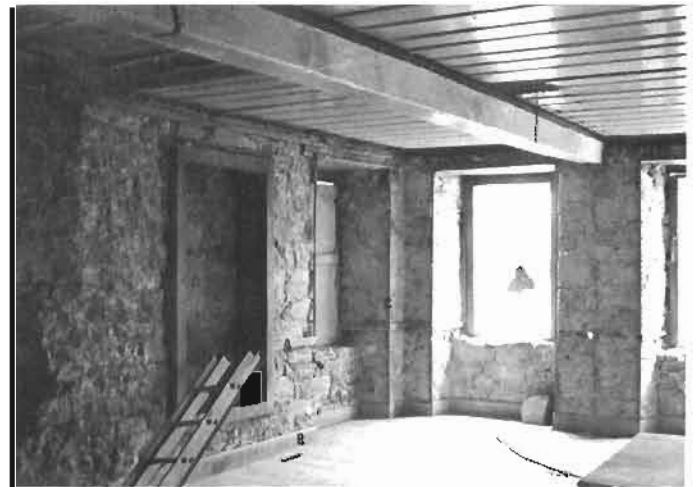
L'angle est de cette pièce après le curetage; les boiseries, le placard et le plancher sont authentiques.

A) cymaise  
B) plinthe  
C) moulure d'angle

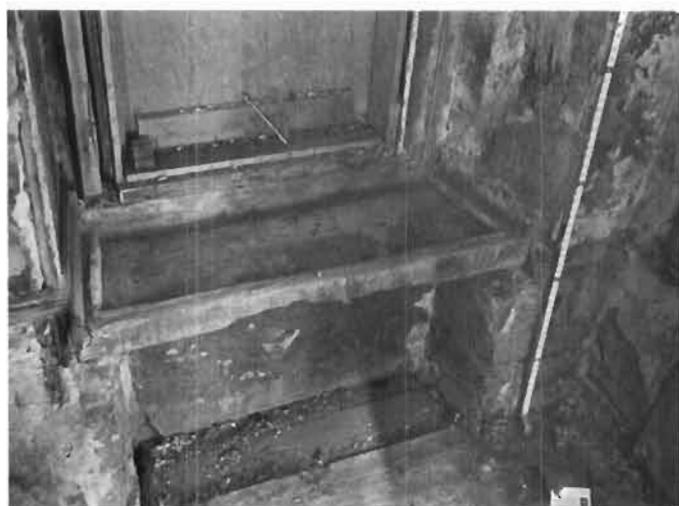
*L'évier de pierre trouvé dans l'embrasure de la fenêtre nord et localisé dans la cuisine.*

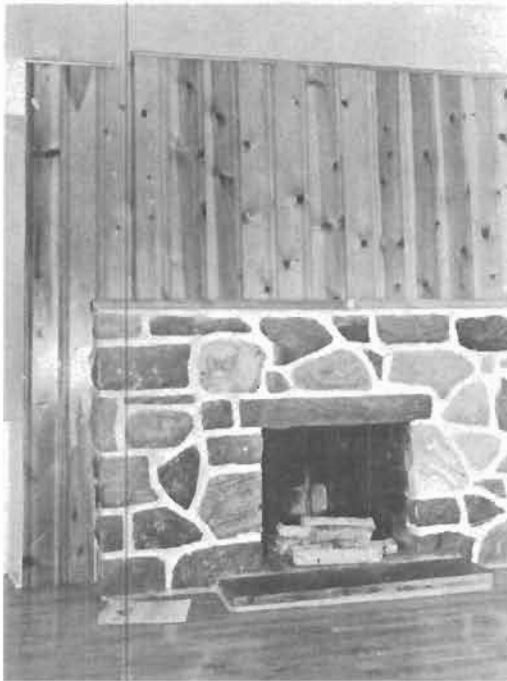
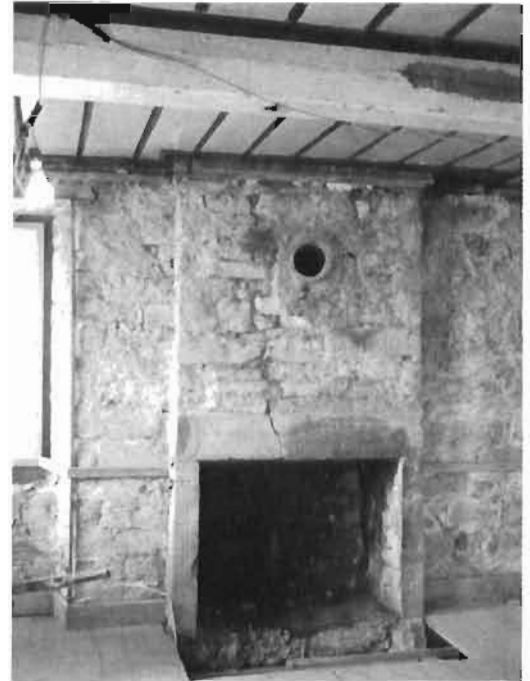
*À gauche, le foyer moderne avant le curetage*

*À droite, le foyer d'origine qui était sous le revêtement*

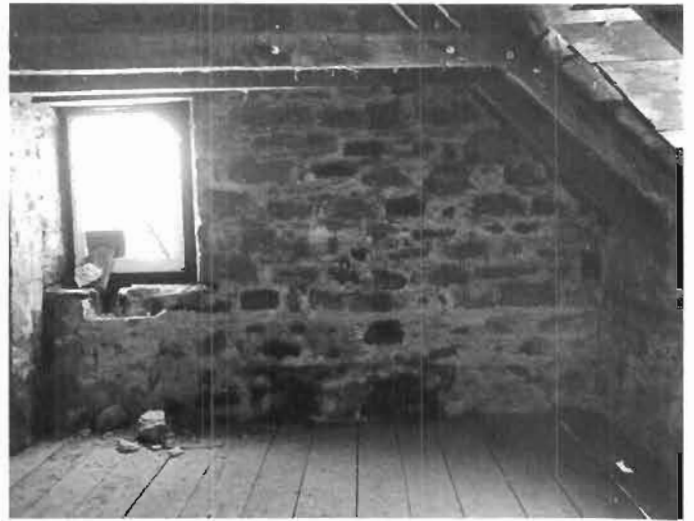
*La chambre occupait anciennement ce coin du grenier.  
La photographie présente une vue intéressante du pignon  
La dissemblance de la maçonnerie à la hauteur de la sablière est nettement visible  
Le plancher n'a subi aucune modification.*

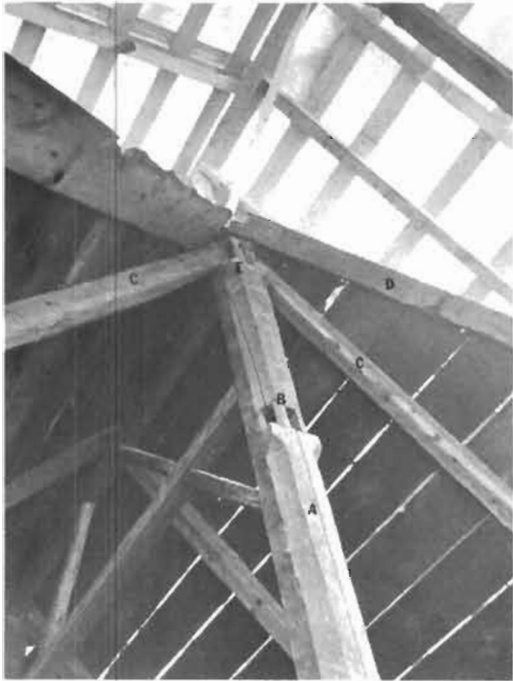
*Photo explicative de l'un des deux poinçons comportant des mortaises*

- A) Poinçon de forme octogonale*
- B) Mortaises servant aux enrayures*
- C) Arbalétriers de la ferme*
- D) Ligne de coupe du pignon*
- E) Mortaises pour les arêtières et chevron de croupe*

Les poinçons de chacune des fermes aux extrémités de la toiture comportaient trois mortaises au sommet et trois autres à environ cinq pieds plus bas. Actuellement, ces mortaises sont inutilisées bien qu'elles avaient déjà servi lors de la fabrication de la charpente.

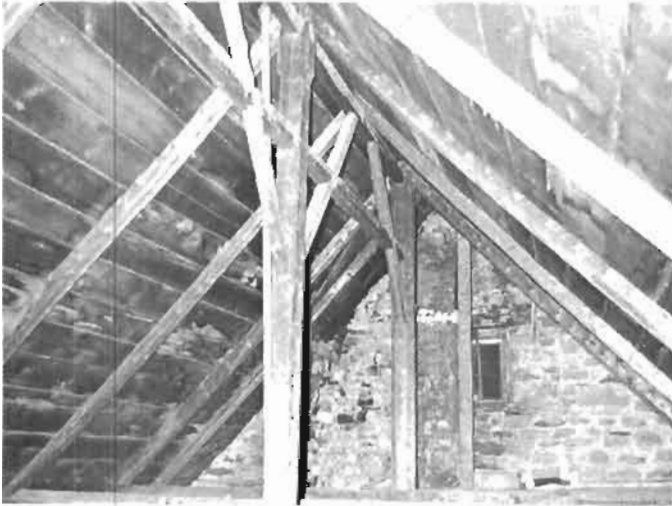
*Une partie de la charpente.*

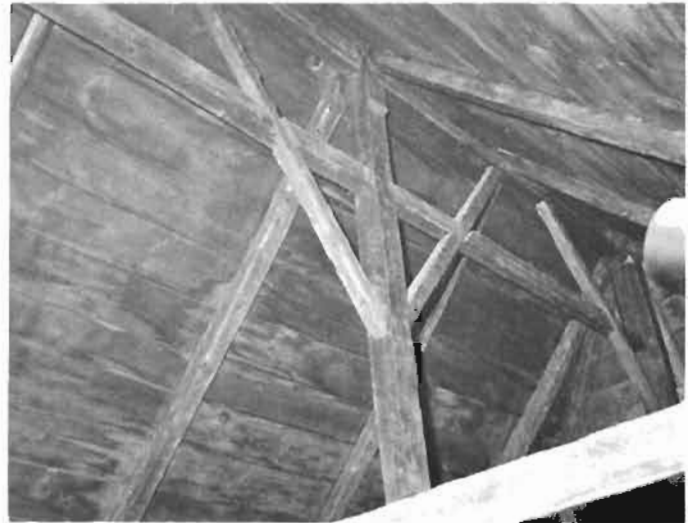
*Détail de la charpente sur le poinçon central*

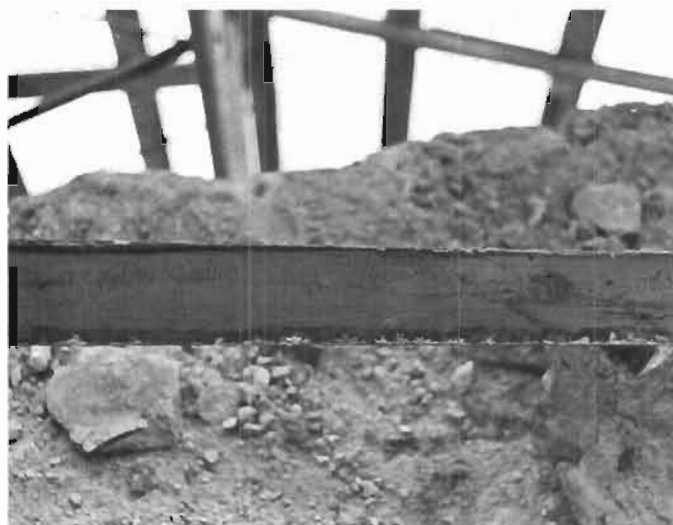
*Inscription trouvée à l'endos d'une parclose récupérée au plafond du salon. On peut y lire, écrit au crayon de plomb, les noms de Célestin Gratton, St-Martin 1887 et Thomas Jolicoeur.*

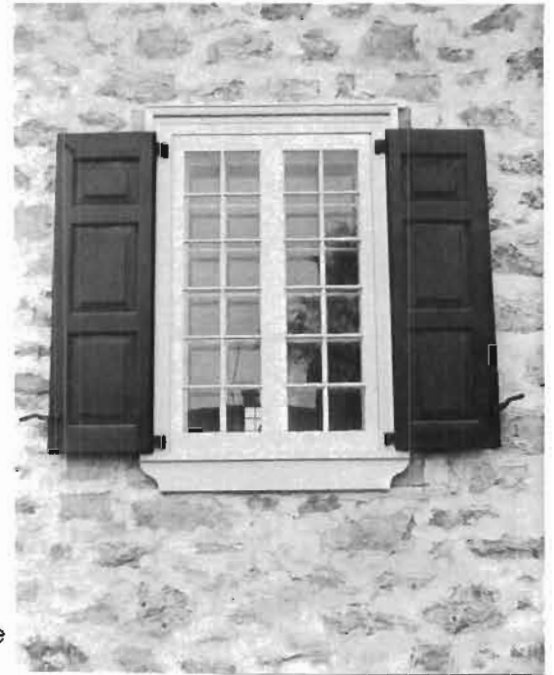
*Prototype d'une ouverture après restauration, munie de contrevents et de boiseries.*

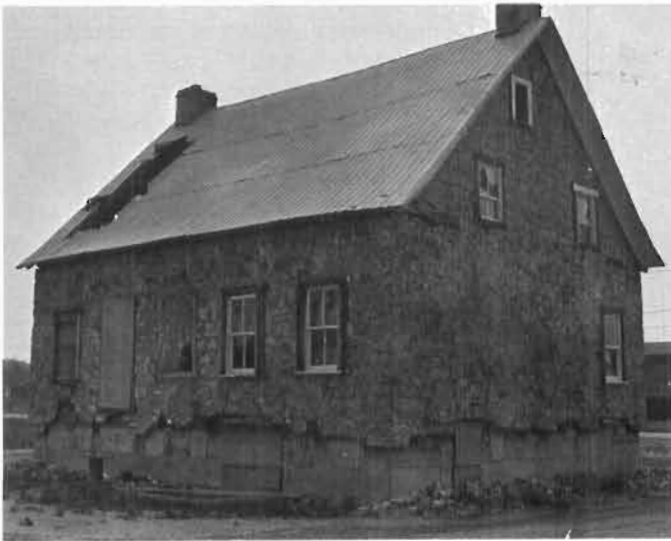
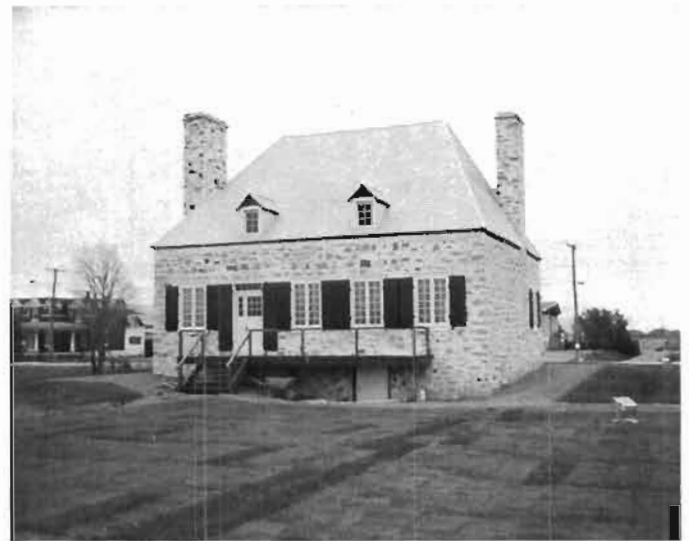
*La façade arrière de la maison avant et après restauration*

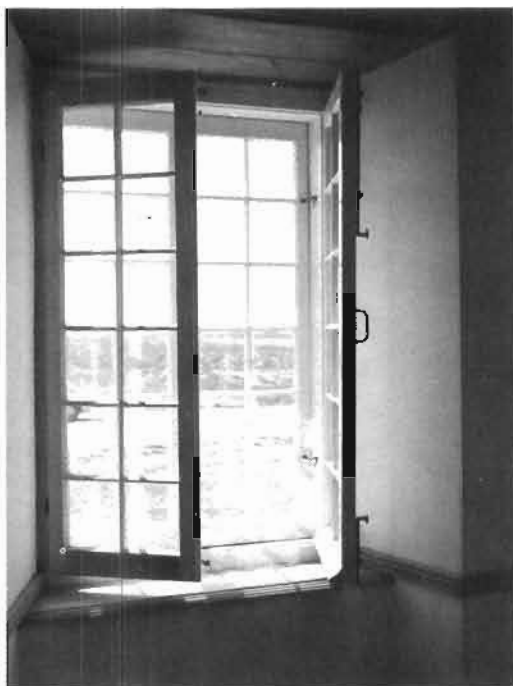
*Détail d'une fenêtre*

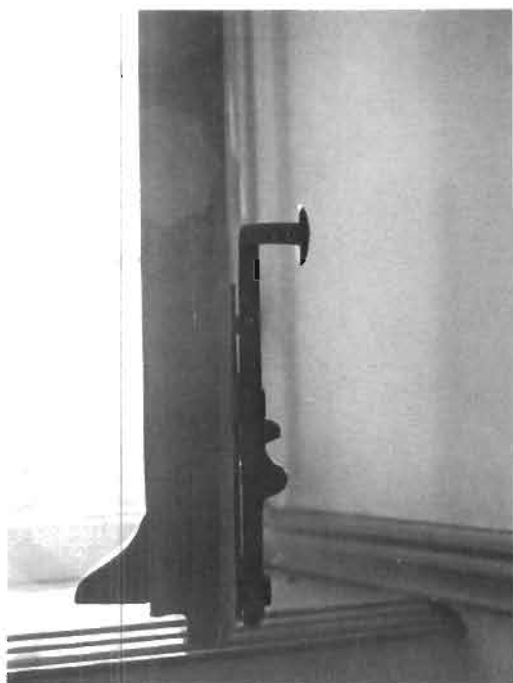
*Détail de la targette des  
fenêtres  
Profil de l'allège et de la  
cymaise d'origine.*

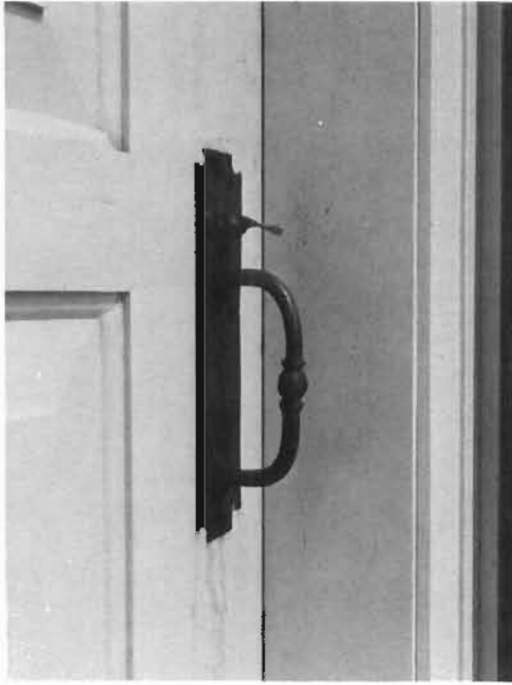
*Poignée de la  
porte principale*

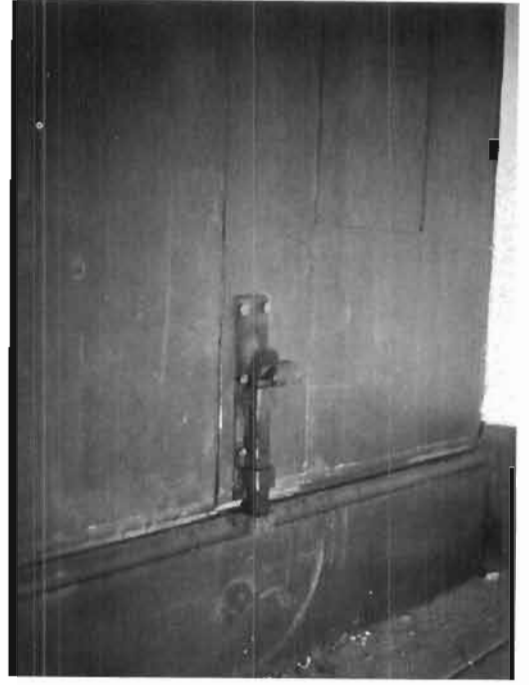
*Verrou de la  
porte arrière*

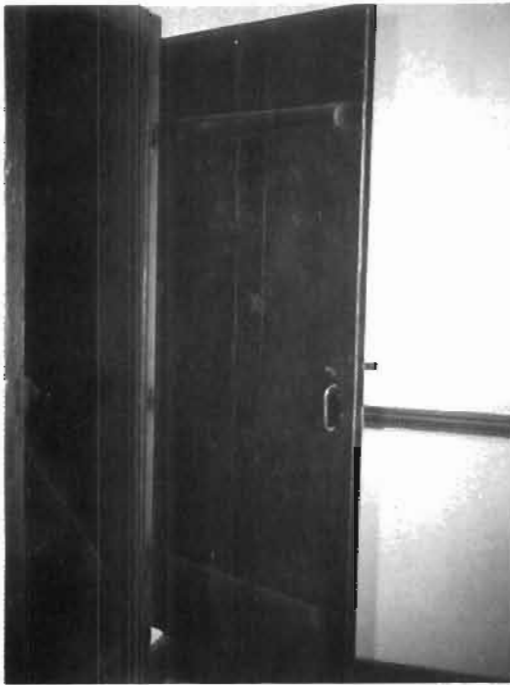
*À l'origine, cette porte donnait accès au grenier. Observez la largeur des deux planches et les barrures à queue d'arronde.*

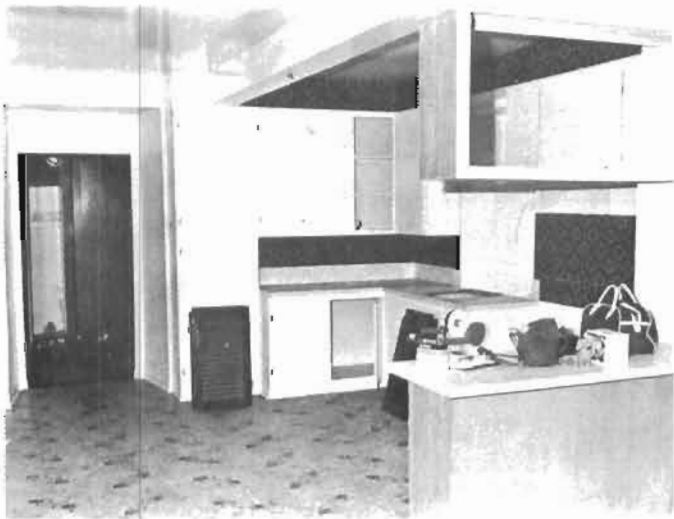
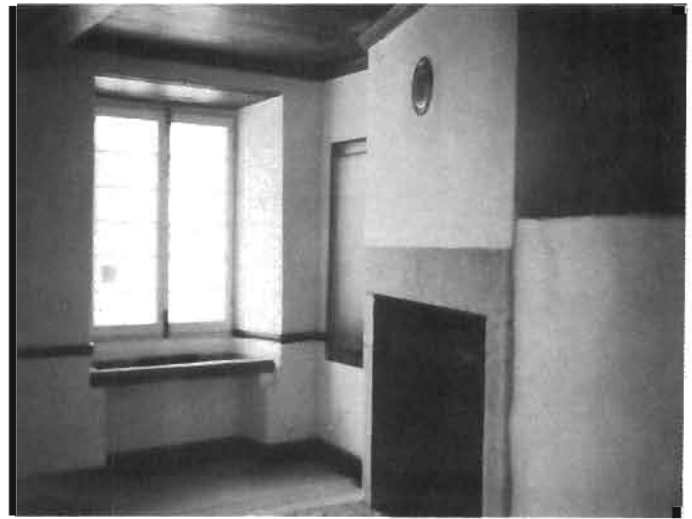
*Ces photographies mettent en évidence l'angle nord de la cuisine avant et après la restauration*
